UNIVERZITA
PARDUBICE
FAKULTA
RESTAUROVÁNÍ

PAMÁTKOVÝ POSTUP
**MOŽNOSTI RESTAUROVÁNÍ
NÁSTĚNNÝCH KAMENNÝCH MOZAIK „IN SITU“**

Památkový postup vznikl na základě výzkumu provedeného v rámci projektu *Restaurování mozaik tzv. české mozaikářské školy ze skla a kamene* (identifikační číslo: DG16P02M056), financovaného z programu NAKI Ministerstva kultury České republiky v letech 2015-2020.

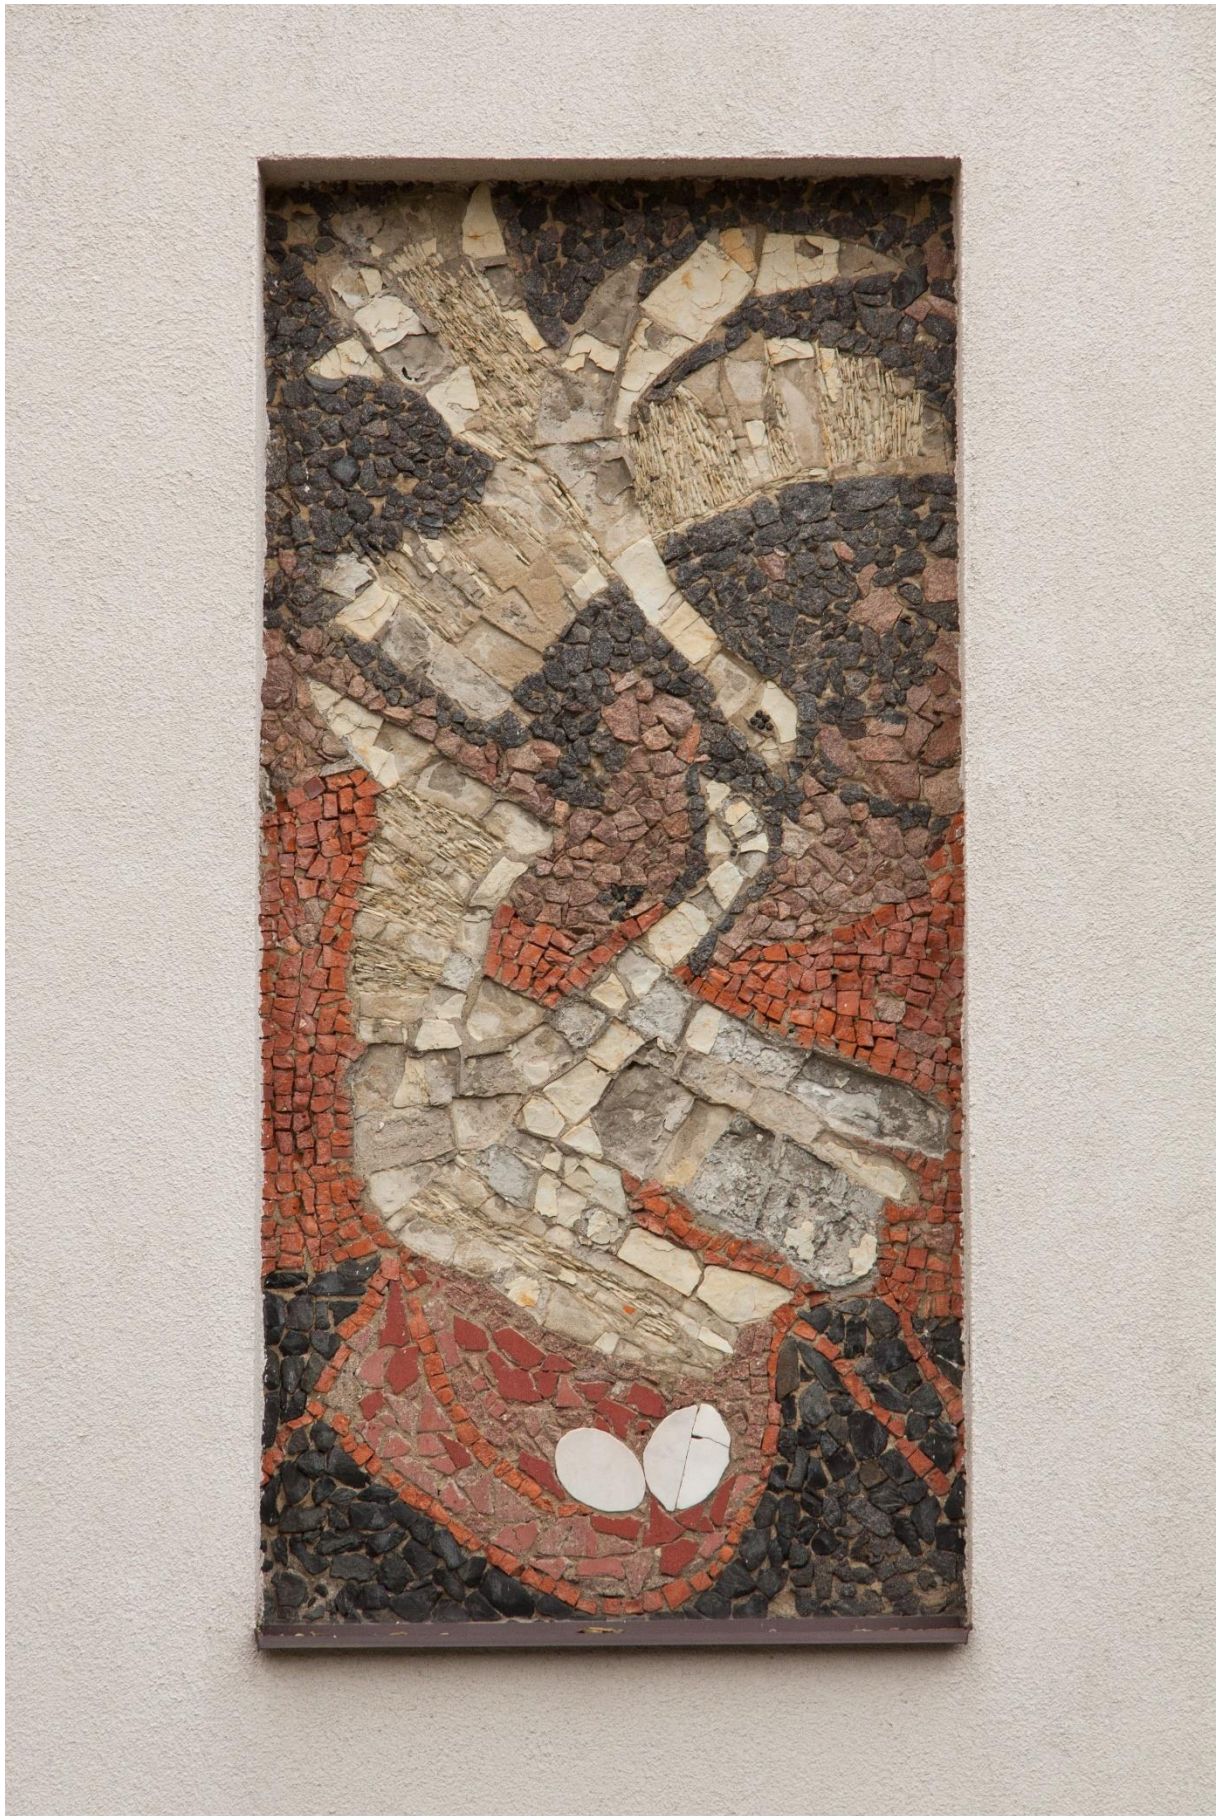
Obr. 1: Celkový pohled na mozaiku na mozaiku *Ptačí rodina*. Stav před restaurováním.

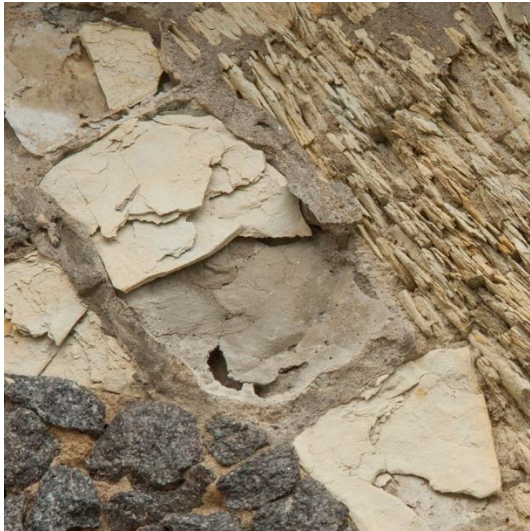
Nejzávažnější poškození mozaiky představovalo zvětrání opukových kamenů, což se projevovalo především rozdělováním kamene na hranici sedimentárních vrstev a jeho následným drolením či odlupováním. Více se tento problém vyskytoval u kamenů, které měly sedimentární vrstvy rovnoběžně s maltovým ložem; naopak méně degradované byly kameny osazené sedimentárními vrstvami kolmo do podložky. Kvůli výše zmíněným fenoménům byly opukové kameny lokálně uvolněné od podkladu a na mnohých místech zcela scházely. Také maltové lože vykazovalo místy známky degradace. Po pravé a levé straně panelu se nacházely trhliny obklopené hloubkovými prasklinami. (viz obr. 1–7)

Obr. 2: Detail mozaiky *Ptačí rodina* – poškození, respektive ztráta opukových kamenů.

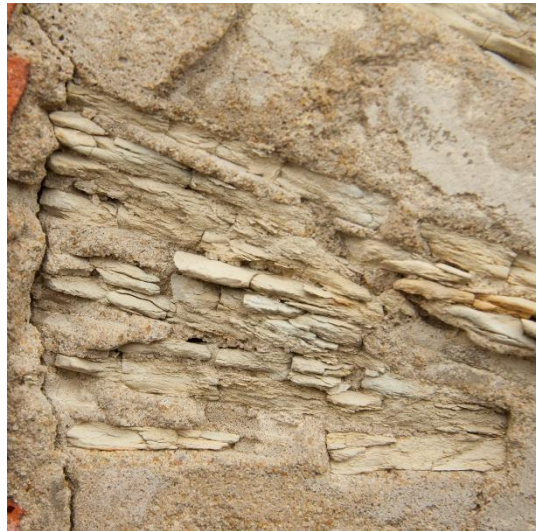
Obr. 3: Detail mozaiky – zvětvávání opukových kamenů osazených kolmo k maltovému loži.

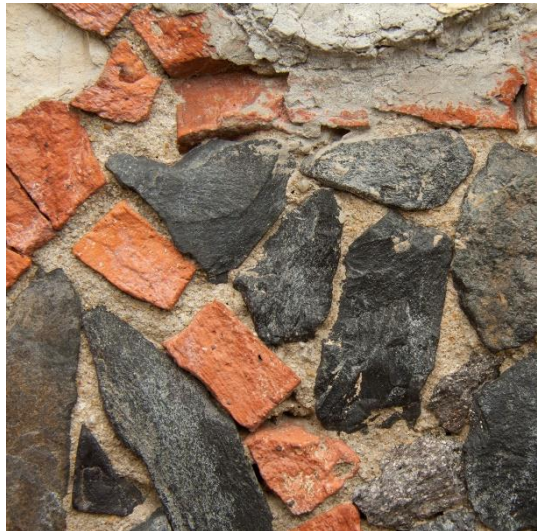
Obr. 5: Detail použití různých mozaikových kostek: černá metamorfovaná hornina a kusy pálené cihly.

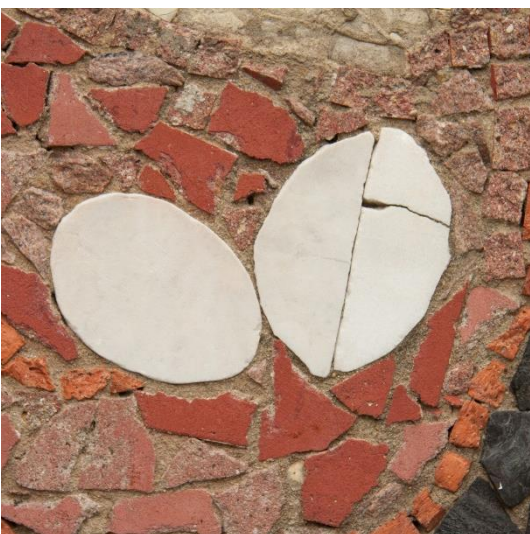
Obr. 6: Detail použití různých mozaikových kostek: světlý mramor a kusy omítky s červeno-růžovým nátěrem.

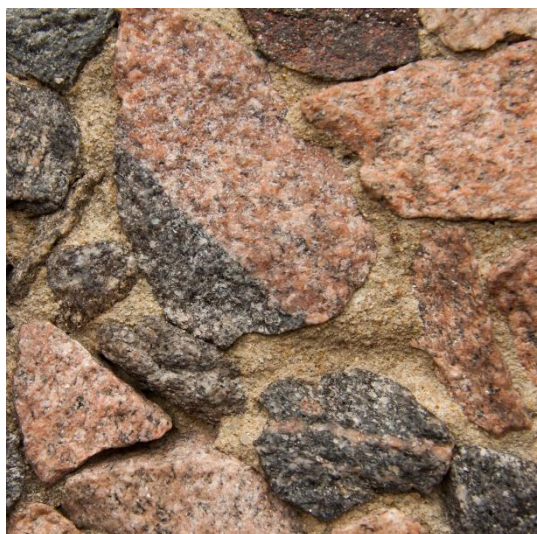
Obr. 7: Detail použití různých mozaikových kostek: načervenalý a šedočerný granitoid.

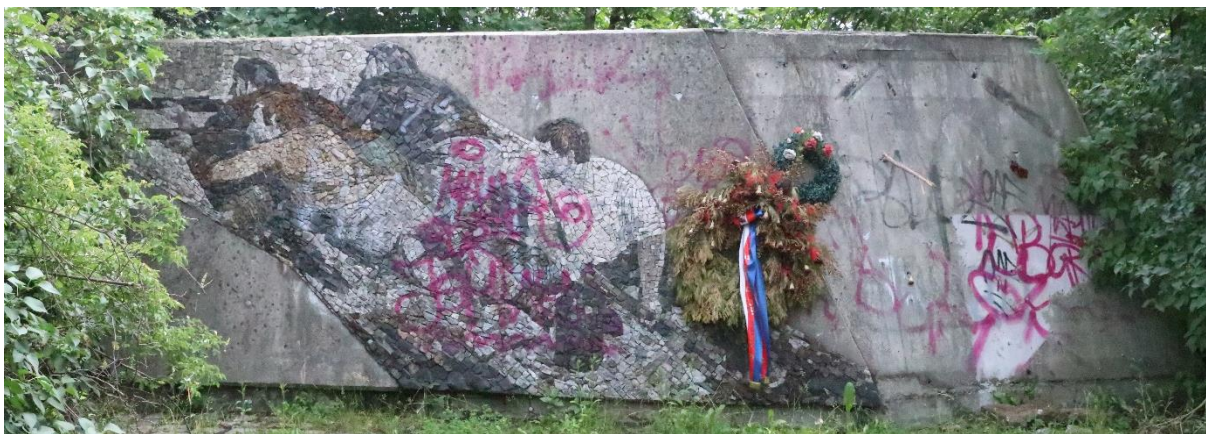
Mozaika byla vzhledem ke svému materiálovému složení, tzn. různé druhy trvanlivého přírodního kamene osazené v betonovém loži, v poměrně dobrém stavu. Lokálně však v minulosti došlo ke ztrátě některých mozaikových kamenů (v levém horním rohu včetně ztráty betonového podkladu), další kameny byly uvolněné od betonového lože, avšak dosud zůstávaly na svém místě. Nejviditelnějším poškozením mozaiky byly sprejové graffiti v stříbrném, černém a fialovém odstínu, lokálně provedené na bílém disperzním nátěru (v pravé dolní části). Graffiti byly navíc propojeny s depozity nečistot, jež pokrývaly celou mozaiku včetně betonového monolitu. Depozity byly prolnuty také s biologickým napadením, zejména ve formě lišejníků. Lokálně bylo možné pozorovat též výluhy uhličitanu vápenatého z betonu, jež se projevovaly bělavými povlaky, které místy přecházely až do několik milimetrů silných krust. V dolní části monolitu byly patrné i drobné praskliny. (viz obr. 8–12)

Obr. 8: Celkový pohled na mozaiku M. Sladkého na památníku obětem Pražského povstání. Stav před restaurováním.

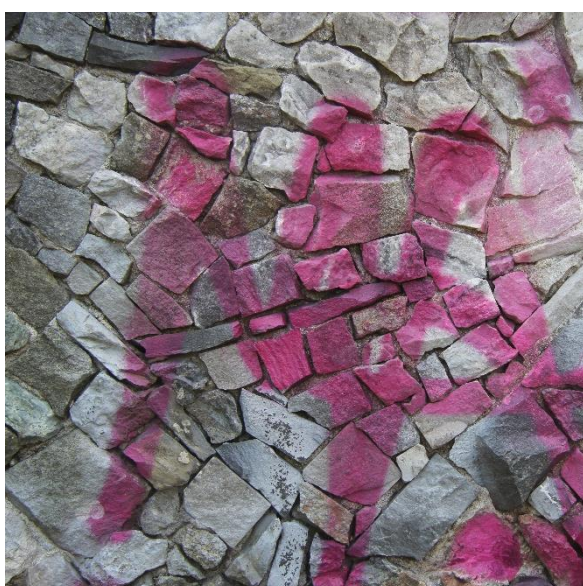
Obr. 9: Detail graffiti v ploše kamenné mozaiky.

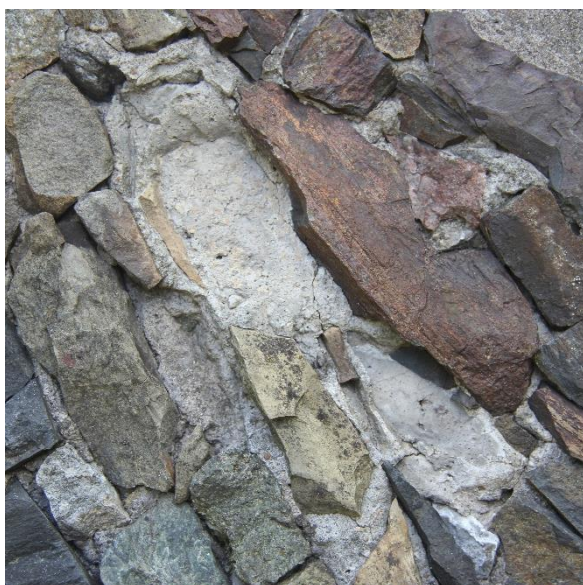
Obr. 11: Detail poškození mozaiky – ukázka úplné ztráty mozaikových kamenů.

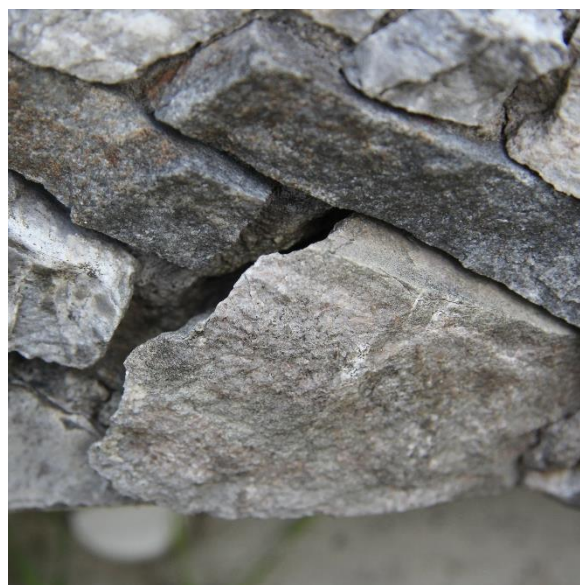
Obr. 12: Detail poškození mozaiky – ukázka uvolněných mozaikových kamenů.

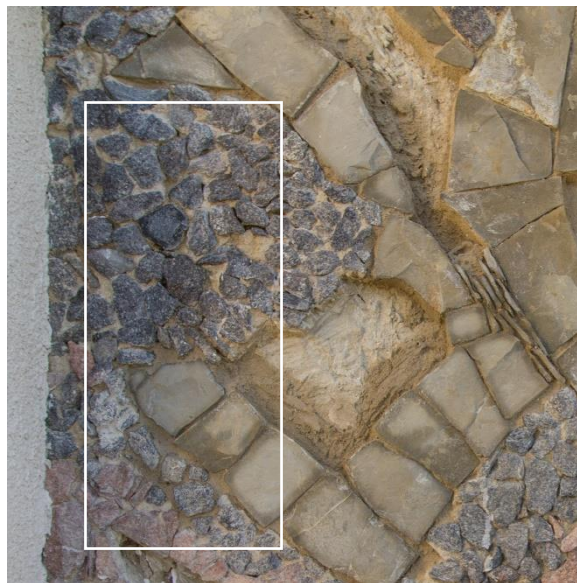
Obr. 14: Detail mozaiky *Ptačí rodina* – oblast s původně uvolněnými mozaikovými kameny po jejich opětovném osazení na novou ložnou maltu.

6. Poté již může být nanesena vrstva nového ložného materiálu. Pro doplňování kamenů původně osazených v maltě na bázi cementu, či cementu s vápnem se osvědčila např. osazovací malta složená z 3 (obj.) dílů jemně přesátého písku, 2 (obj.) dílů hydraulického vápna NHL5 a 1 (obj.) dílu vápenného hydrátu.⁸ Malta byla koncipována s ohledem na předpokládanou lepší reverzibilitu, než kdyby byla použita malta na čistě cementové bázi. Barevně malta navíc lépe odpovídala okolnímu originálu, který měl okrově šedý tón. V případě, že původní mozaikové lože není redukováno, nebo je redukováno pouze minimálně, lze pro opětovné upevnění mozaikových kostek použít komerčně dostupnou injektážní směs na hydraulické bázi (např. *Ledan TAI*), která je schopna zajistit dobrou adhezi i v relativně tenké vrstvě.⁹ Osazovací maltu obou typů je možné z důvodu zapojení do barvy původní osazovací omítky probarvit práškovými anorganickými pigmenty. V některých případech je možné zvážit i použití osazovací malty/lepidla na bázi syntetických polymerů (epoxidy, polyestery, apod.). Tato varianta by však měla být zvažována až po vyloučení možnosti použití dříve předestřených možností. I tak by se ale mělo jednat spíše o zásahy malého rozsahu, protože kompatibilita s obvykle použitými ložnými maltami je velmi diskutabilní.

7. Do čerstvě nanesené osazovací malty je poté možné umístit vyjmuté mozaikové kostky. Aby kostky do maltového lože dobře přilnuly a vyrovnaly se s okolím, je vhodné je usadit jemným, rovnoměrným poklepem, např. dřevěnou paličkou.

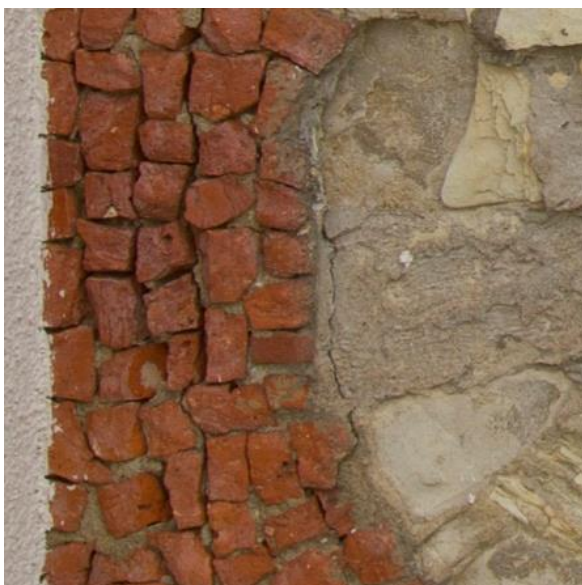
Obr. 15: Detail mozaiky *Ptačí rodina* – oblast s úbytkem osazovací malty ve spárách. Stav před restaurováním.

V případě, že došlo k úbytku osazovací malty mezi mozaikovými kostkami a obnažení bočních stran kostek, lze předejít riziku jejich budoucího uvolňování vyplněním volných spár novou maltou. U kamenných mozaik, které mají obvykle značně nerovnou a porézní povrchovou strukturu kostek, je třeba nanášet spárovací maltu pouze do prostoru mezi mozaikové kostky, např. špachtlemi, či jemnými zubařskými nástroji. Na rozdíl od skleněných mozaik, při jejichž spárování je možné používat také stěrky či štětce, je třeba se u kamenných mozaik zcela vyhnout roztírání spárovací hmoty po povrchu mozaiky, protože vzniklé znečištění je v tomto případě jen velmi špatně odstranitelné.

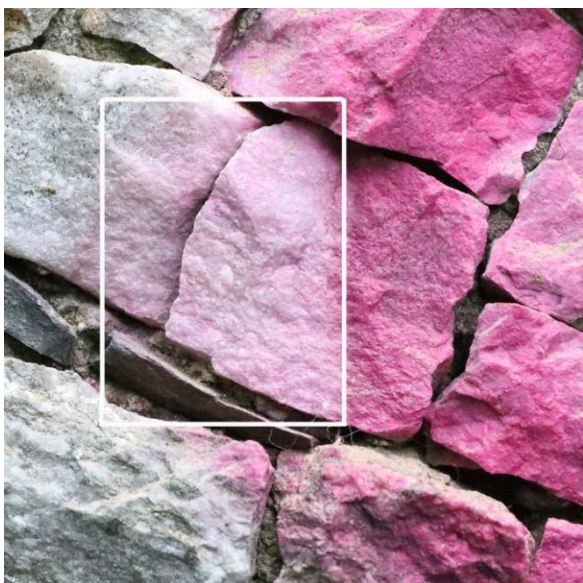
Obr. 17: Zkouška čištění acetonem na světlých kamenech.

Nejdříve byly provedeny zkoušky **organickými rozpouštědly**. Použita byla řada rozpouštědel od nepolárních k polárním, z nichž nejlépe se osvědčil aceton. Zejména v případě světlých kamenů však docházelo k penetraci rozpuštěné barvy do struktury kamene. Z tohoto důvodu bylo použití rozpouštědel vyhodnoceno jako vhodné spíše jen pro dočištění residuí barevných vrstev po čištění dále komentovanými metodami.

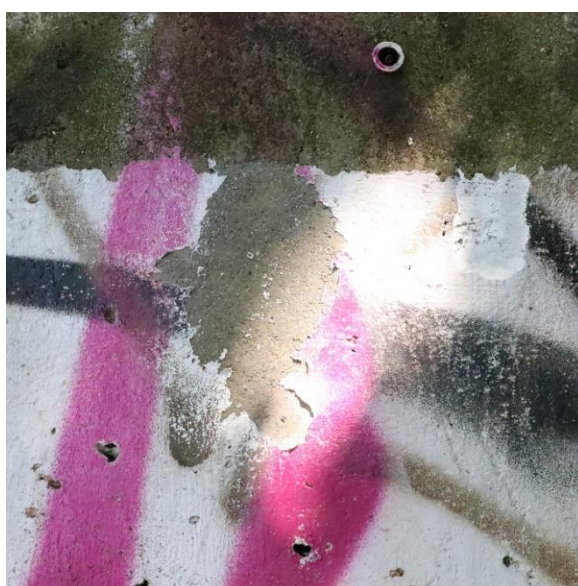
Obr. 20: Zkouška čištění mikroemulzním systémem SDS-EAPC – snímání v oblasti silnějšího bílého nátěru.

Testovaná mikroemulze systému SDS-EAPC obsahuje anionaktivní surfaktant dodecylsírán sodný a dále organická rozpouštědla pentan-1-ol, propylenkarbonát a ethylacetát. Tento prostředek je dostupný jak v komerční podobě pod názvem *Nanorestore Cleaning® Polar Coating S*, nebo je možné připravit obdobný systém podle dostupných informací z odborné literatury. Aby bylo možné s emulzí pracovat na svislých plochách, je nutné ji zahustit práškovou buničinou (např. *Arbocel BC 200*). Po vystavení účinkům mikroemulze po dobu 15–30 min. lze uvolněné části barevné vrstvy odstranit mechanicky otěrem, měkkými kartáči, případně s pomocí parního čističe.

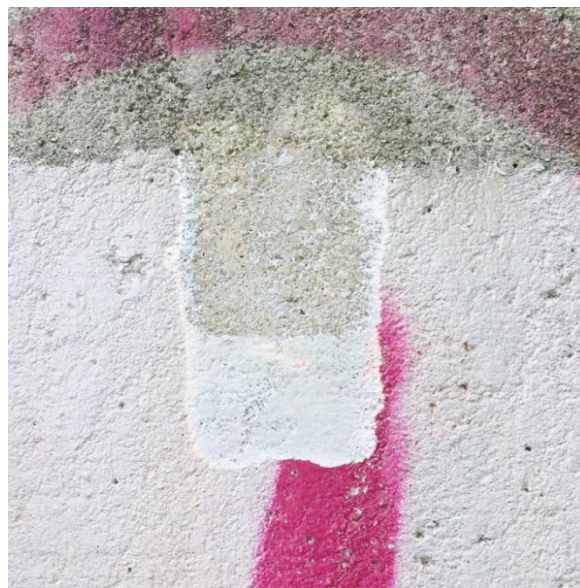
Obr. 22: Zkouška čištění laserem, v oblasti betonového monolitu, bílá vrstva.

Dále bylo odzkoušeno **laserové čištění**,²⁰ a to při nastavení dvou různých vlnových délek. Laserový paprsek o vlnové délce 1064 nm (infračervené světlo), frekvenci 10 Hz a energii 800–900 mJ se ukázal jako vhodný jak pro téměř úplné odstranění silnější vrstvy grafitových nápisů z povrchu méně porézního typu kamene, tak pro očištění plochy betonového monolitu od silnější bílé vrstvy. Pro čištění více porézního kamene a grafitových nápisů v tenčí vrstvě se osvědčilo nastavení laseru na vlnovou délku 532 nm (zelené světlo), při frekvenci 10 Hz a energii 300-400 mJ. Celkově však bylo laserové čištění vyhodnoceno jako příliš časově a ekonomicky náročné, především ve srovnání s paralelně zkušným mikropískováním.

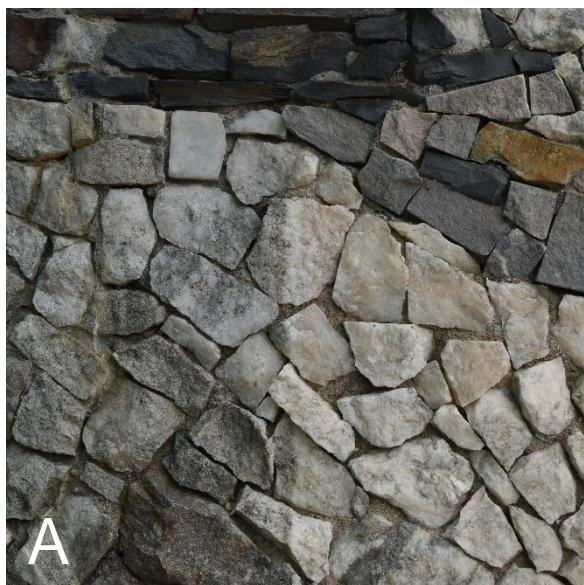
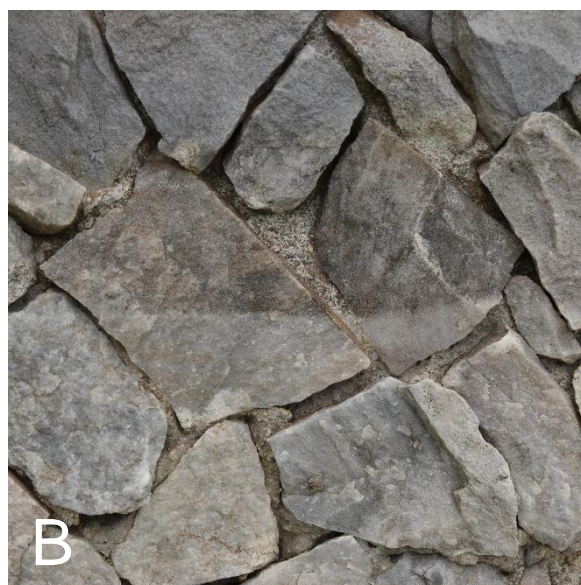
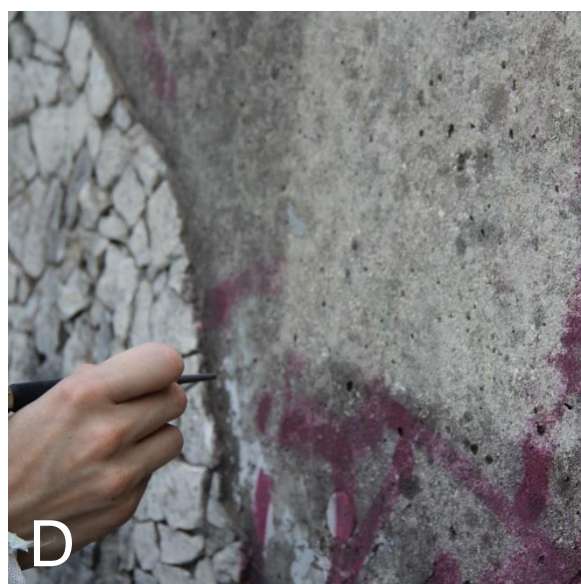
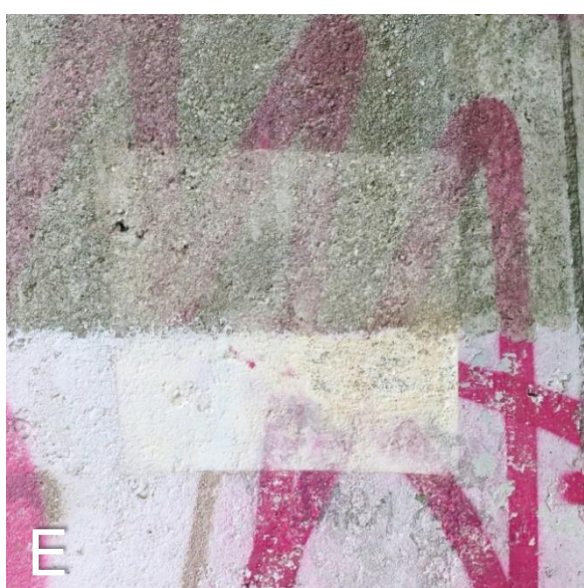
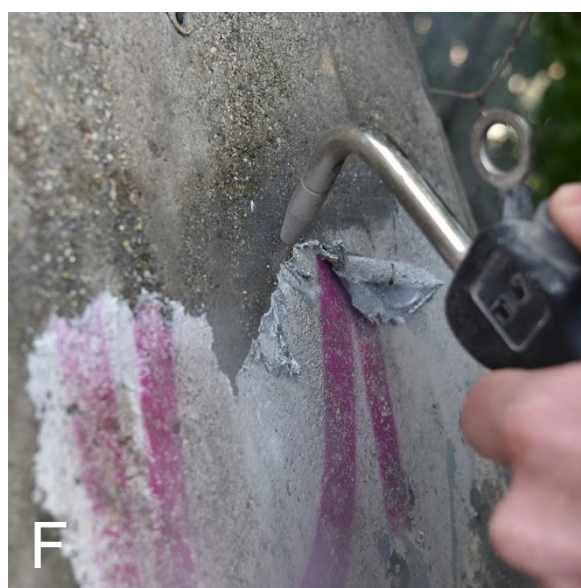
Obr. 23: Průběh zkoušek a následného čištění mozaiky na památníku obětem Pražského povstání v Praze-Barrandově pomocí mikrotryskání. A a B – zkoušky čištění (světlé oblasti představují části mozaiky po očištění), C a D – průběh čištění tryskáním, E – neúspěšná zkouška tryskání na silnějším nátěru, F – odstraňování nátěru párou po naměkčení pomocí mikroemulze.

Jak bylo výše naznačeno, jako nejvýhodnější se pro čištění barrandovské mozaiky ukázalo **abrazivní čištění tryskáním (mikropískovačkou)**.²¹ Mikropískovačka byla po základních zkouškách nastavena na tlak 3 bary, jako abrazivum byl použit mletý korund *F-280*, jenž má velikost zrna mezi 0,022-0,059 mm. Tryskáním bylo možné odstranit grafitové nápisy i nečistoty ze všech typů použitých kamenů za relativně krátký čas, a to bez jejich poškození i takřka bez residuí. Jen pro odstranění silnější bílé vrstvy z betonové plochy tato metoda nebyla účinná. Zde bylo po předchozích testech přistoupeno k čištění mikroemulzí SDS-EADPC (viz výše). Zdá se tedy, že pokud to základní vlastnosti použitých kamenů dovolí, může být mikropískování dostatečně účinným, citlivým i časově výhodným způsobem čištěním od různých druhů znečištění. Samozřejmě je nutné metody čištění před jejich použitím vždy dostatečně prověřit zkouškami a jak ukázal i tento případ, je také vhodná jejich kombinace.

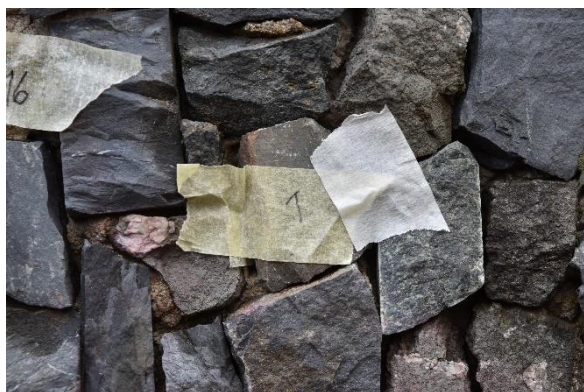
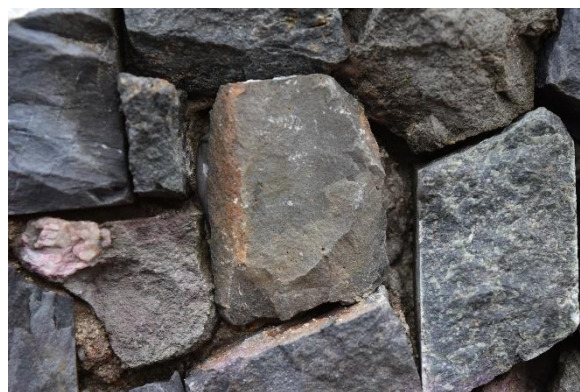
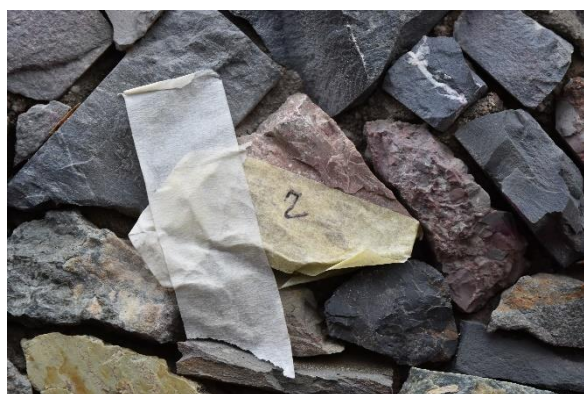
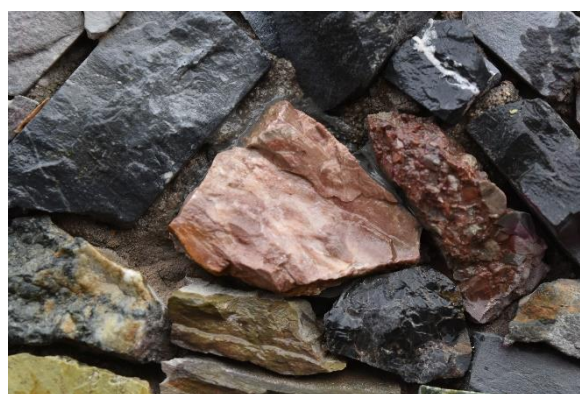
Obr. 24: Ukázka průběhu doplňování scházejících mozaikových kostek na mozaice M. Sladkého na památníku obětem Pražského povstání v Praze-Barrandově. Vlevo: kameny připravené na osazení; vpravo: stav po osazení na novou ložnou maltu (*Ledan TA1* tónovaný práškovými minerálními pigmenty).

Při doplňování scházejících kamenů byly u obou restaurovaných mozaik učiněny snahy o nalezení co nejvíce vizuálně podobného materiálu. V případě mozaiky *Ptačí rodina* navíc nešlo jen o materiál nezbytný k doplnění chybějících míst, ale také o materiál, jímž byla nahrazena část mozaikového motivu. Vzhledem k vysoké míře degradace opukových mozaikových kamenů bylo totiž přikročeno k jejich kompletnímu odstranění a nahrazení novými. Přestože původním záměrem byla snaha o náhradu originálně použité, rychle degradující opuky za odolnější materiál, musely být všechny varianty kamenných náhrad s vyšší pevností a odolností zamítnuty. Problémem byla totiž štípatelnost materiálu na velmi tenké desky, jež byly u originálu použity a kterých nebylo s žádným jiným materiálem dosáhnout. Z tohoto důvodu nedošlo k náhradě původní opuky za stabilnější materiál, ale byla použita opuka ze stejné lokality, kde ji pro realizaci nasbírala i sama autorka. To však vyžadovalo dodatečnou úpravu vlastností kamene – zvýšení odolnosti vůči povětrnostním vlivům. Pro tyto účely byl použit ochranný prostředek *Antihygro*,³⁶ do něhož byly připravené kameny naloženy po dobu 48 hodin.

4. Takto připravené místo i samotné mozaikové kostky pro doplnění by měly být před nanesením nové ložné malty důkladně provlhčeny.
5. Po nanesení požadované vrstvy nového ložného materiálu (viz kapitola 5.2.1) lze přistoupit k samotnému pokládání připravených mozaikových kostek. Aby kostky do maltového lože dobře zapadly a vyrovnaly se, je vhodné je usadit jemným, rovnoměrným poklepem.

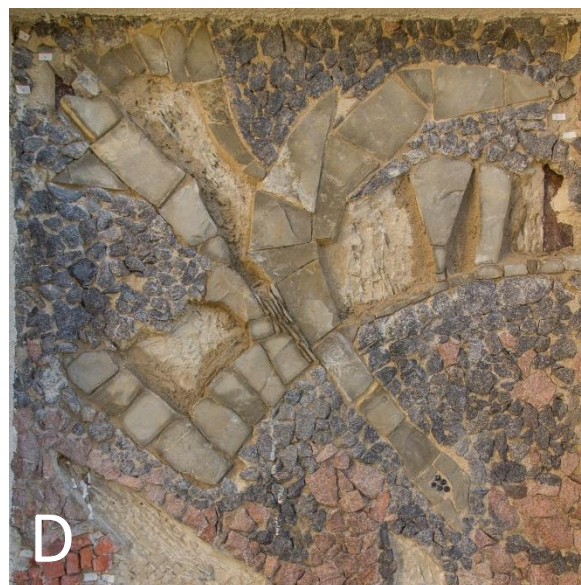
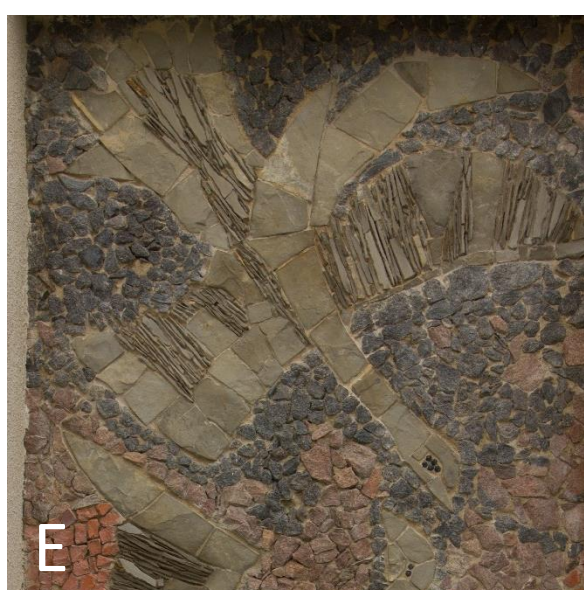
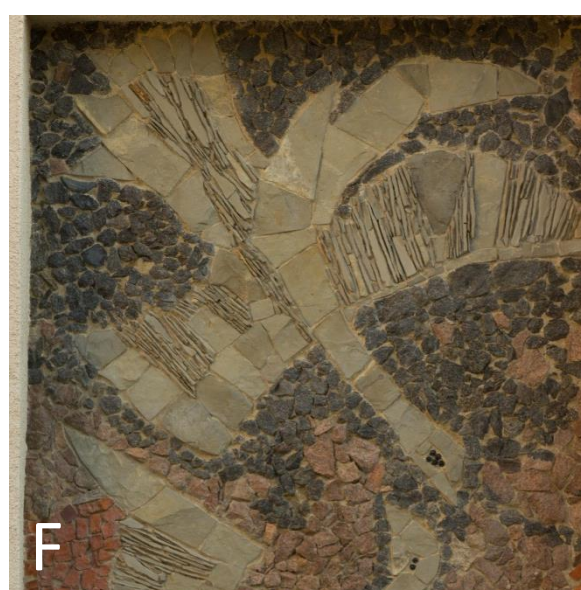
Obr. 25: Postup rekonstrukce těl ptáků na mozaice *Ptačí rodina* v Litomyšli: A) překreslení otisku mozaikových kostek na fólii, B) průběh redukce původní ložné malty, C) připravené opukové kameny na kresbě na fólii, D) průběh osazování opukových kamenů do nového maltového lože, E) stav po osazení nových opukových kamenů, F) stav po restaurování.

1. Pokud zůstal v místě defektu otisk scházejících mozaikových kostek v původním maltovém lůžku, je třeba jej překreslit (na transparentní fólii či papír) a kresbu následně použít jako šablonu pro vytvoření rekonstrukce scházejícího motivu. Rovněž je možné použít jako šablonu historickou fotografii nepoškozené mozaiky.

Vzhledem k vysoké míře degradace opukových mozaikových kamenů bylo v rámci provedeného restaurátorského zásahu přikročeno k jejich kompletnímu odstranění a nahrazení novými. S tím bylo spjato i řešení nového osazení opuky, kdy bylo přistoupeno k částečnému odstranění původní osazovací malty tak, aby osazované kostky měly dostatek prostoru pro zasazení do nově naneseného ložného materiálu. Přestože původním záměrem byla snaha o náhradu originálně použité, rychle degradující opuky za odolnější materiál, musely být všechny varianty kamenných náhrad s vyšší pevností a odolností zamítnuty. Důvodem byla vynikající štípatelnost původního opukového materiálu na velmi tenké desky, čehož nebylo možné s žádným jiným materiálem dosáhnout. Z tohoto důvodu nedošlo k náhradě původní opuky za stabilnější materiál, ale byla použita opuka ze stejné lokality, kde ji pro realizaci nasbírala i sama autorka. To však vyžadovalo dodatečnou úpravu vlastností kamene – zvýšení odolnosti vůči povětrnostním vlivům, jež byla provedena napuštěním prostředkem proti botnání přírodního kamene (*Remmers Antihygro*). V rámci zásahu bylo provedeno také mechanické a mokré čištění od depositů, injektáž dutin (*Ledan TAI*), tmelení spár (pískový tmel se vzdušným a přírodně hydraulickým vápnem *NHL5*) a závěrečná retuš nových tmelů (*Remmers KSE 300*).

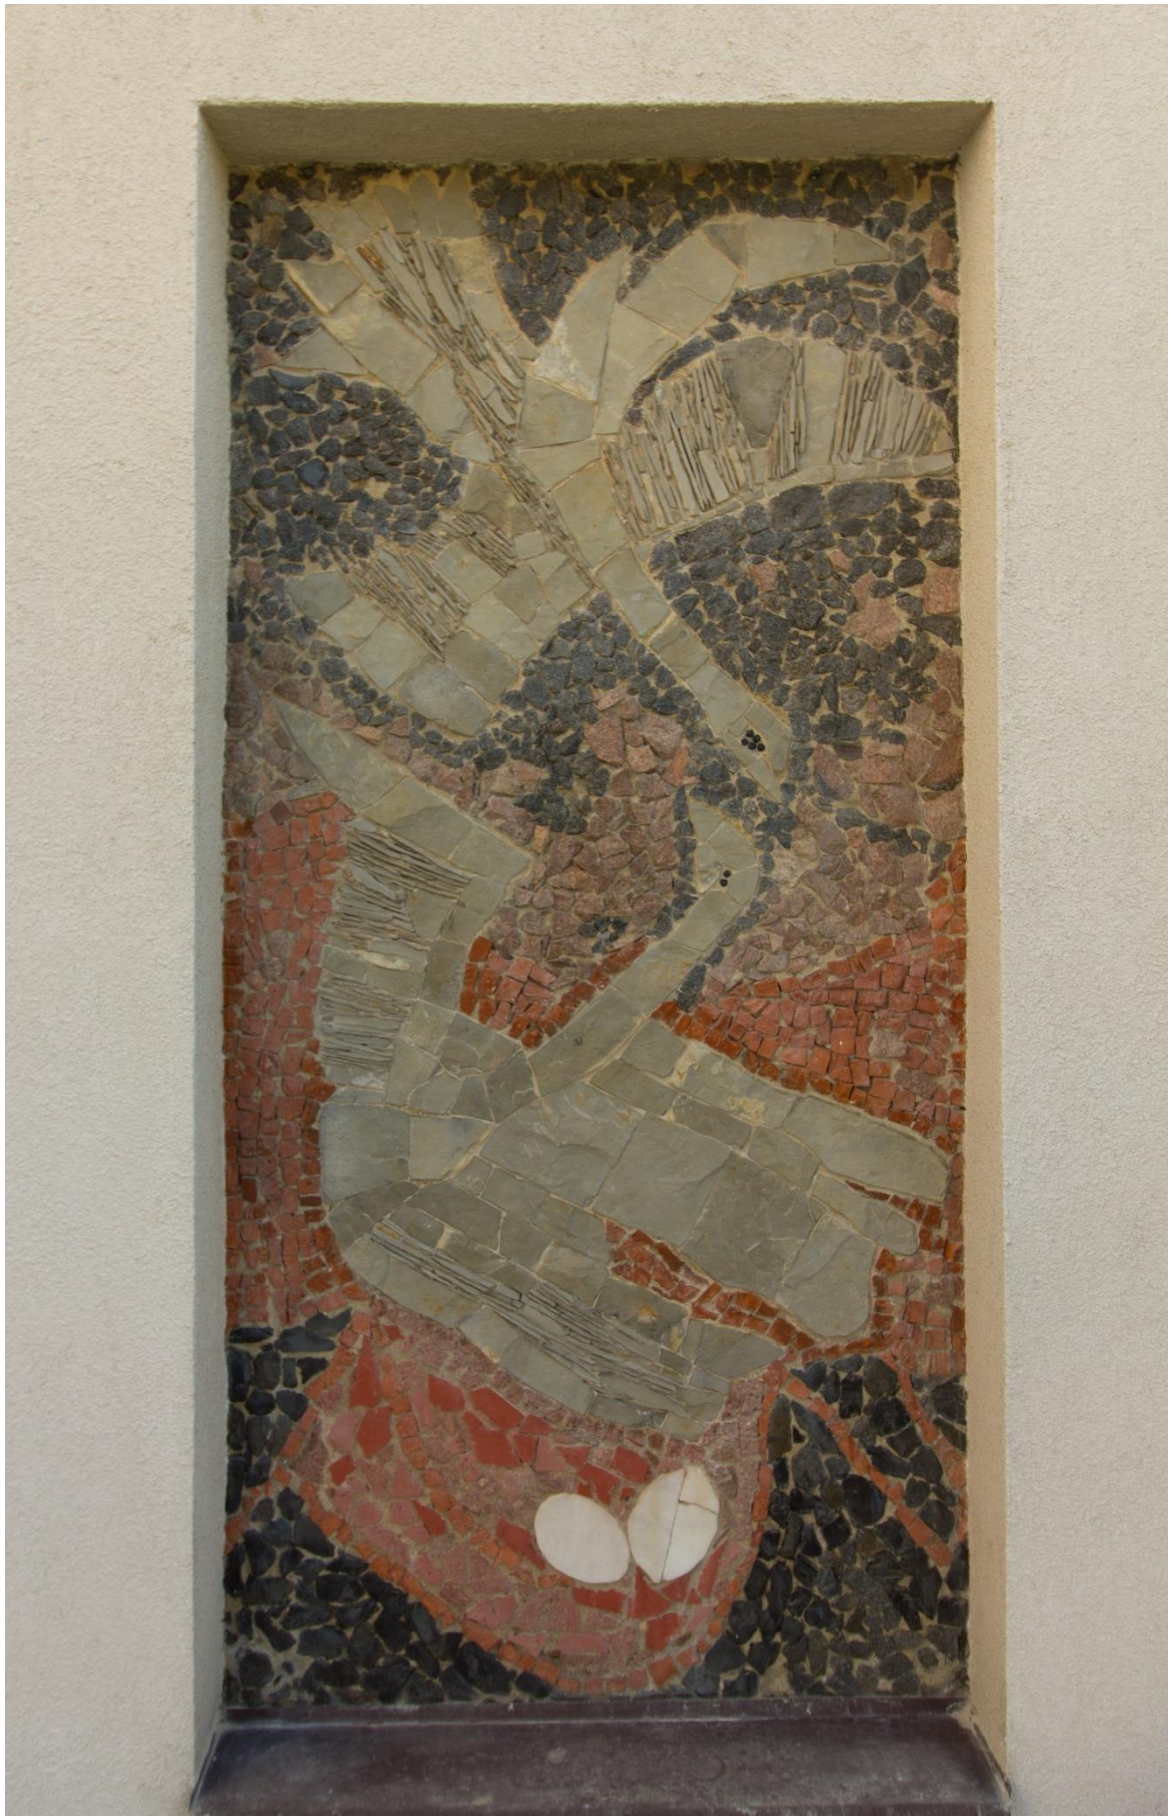
Obr. 26: Celkový pohled na mozaiku na mozaiku *Ptačí rodina* na ul. Lidická v Litomyšli. Stav po restaurování.

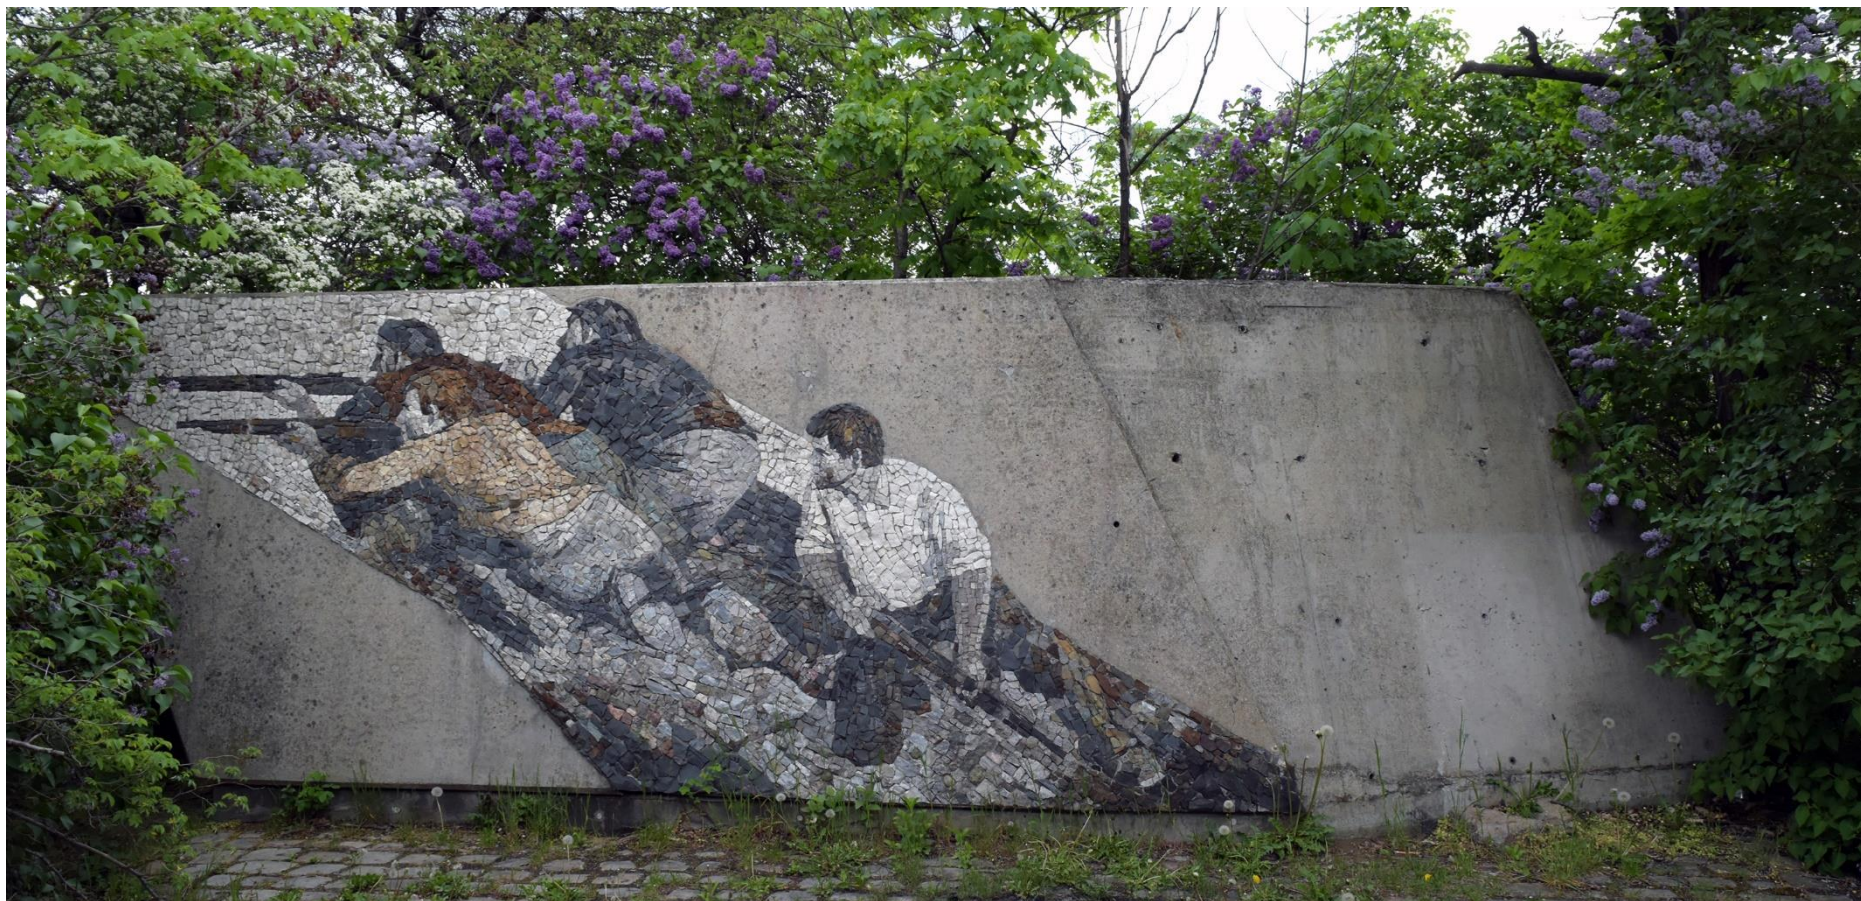
Obr. 27: Celkový pohled na mozaiku M. Sladkého na památníku obětem Pražského povstání. Stav po restaurování.

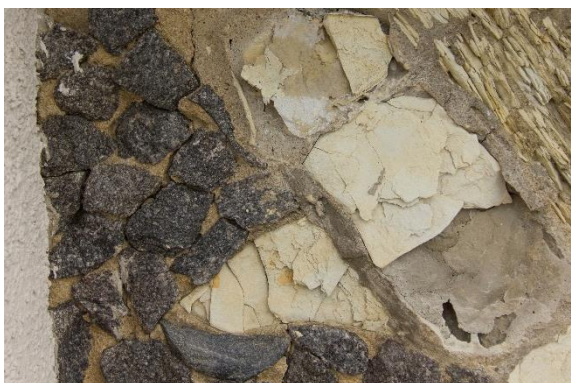
Detail levé horní části mozaiky. Stav před restaurováním – degradované opukové kameny.

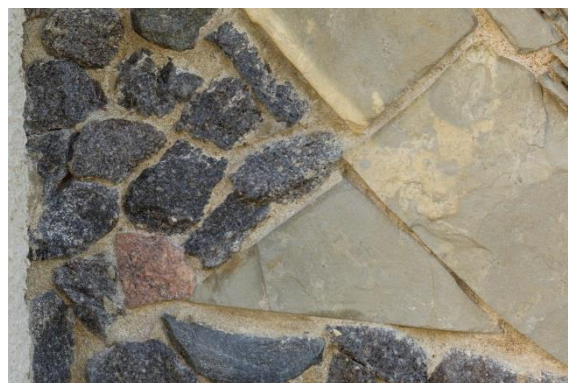
Detail levé horní části mozaiky. Stav výměně opukových kamenů.

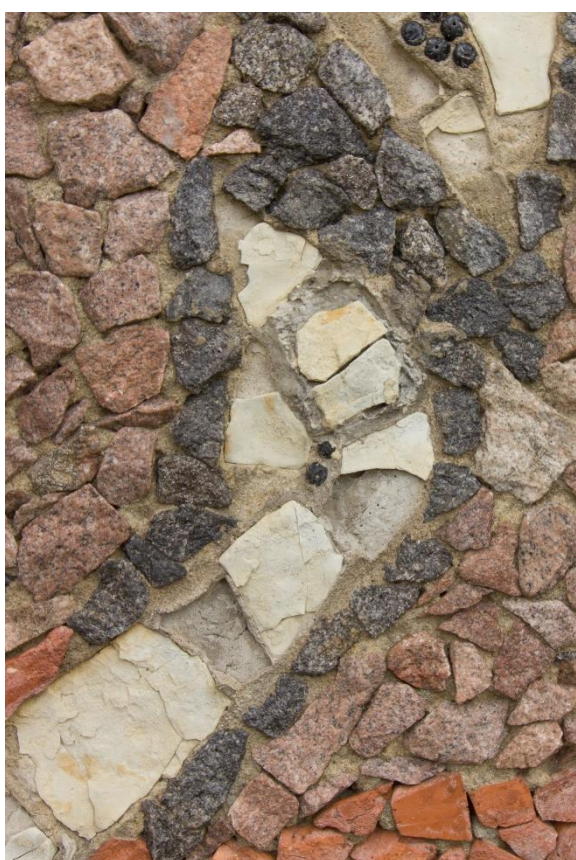
Detail hlavy spodního ptáka. Stav před restaurováním – degradované opukové kameny.

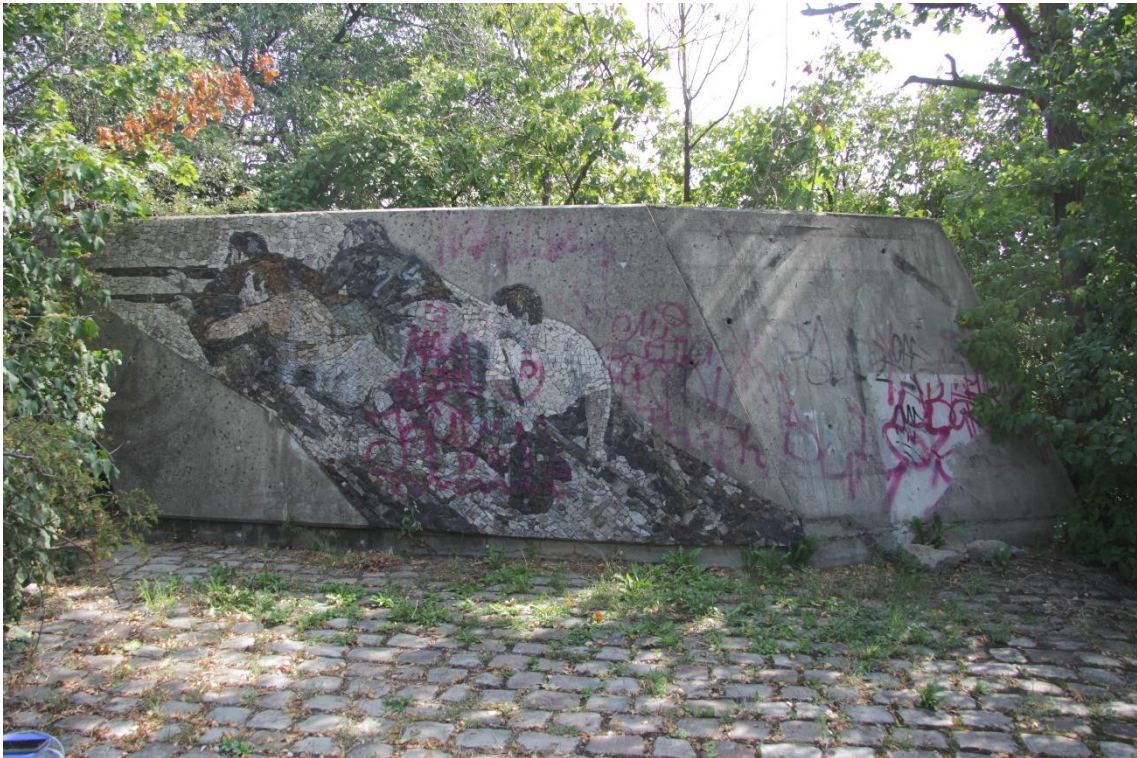
avšak dosud zůstávaly na svém místě. Nejviditelnějším poškozením mozaiky byly sprejové graffiti v stříbrném, černém a fialovém odstínu, lokálně provedené na bílém disperzním nátěru (v pravé dolní části). Graffiti byly navíc propojeny s depozity nečistot, jež pokrývaly celou mozaiku včetně betonového monolitu. Depozity byly prolntuty také s biologickým napadením, zejména ve formě lišejníků.

Celkový pohled na památník. Stav před restaurováním.

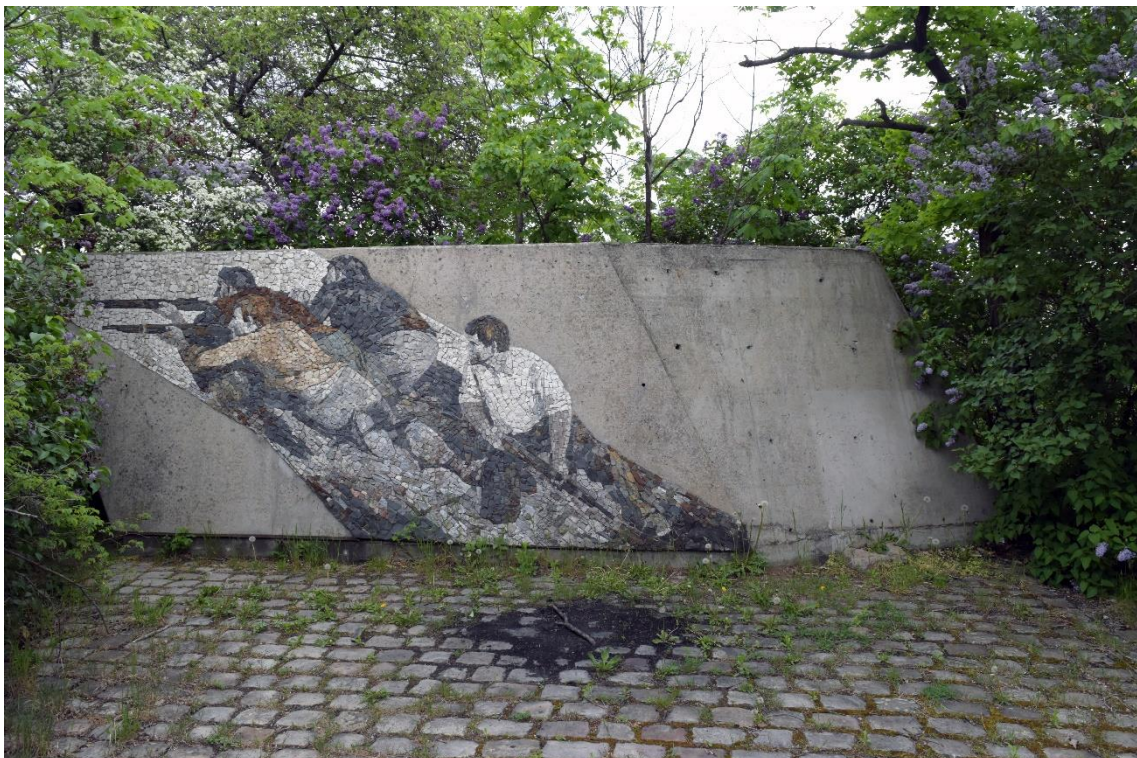
Celkový pohled na památník. Stav po restaurování.

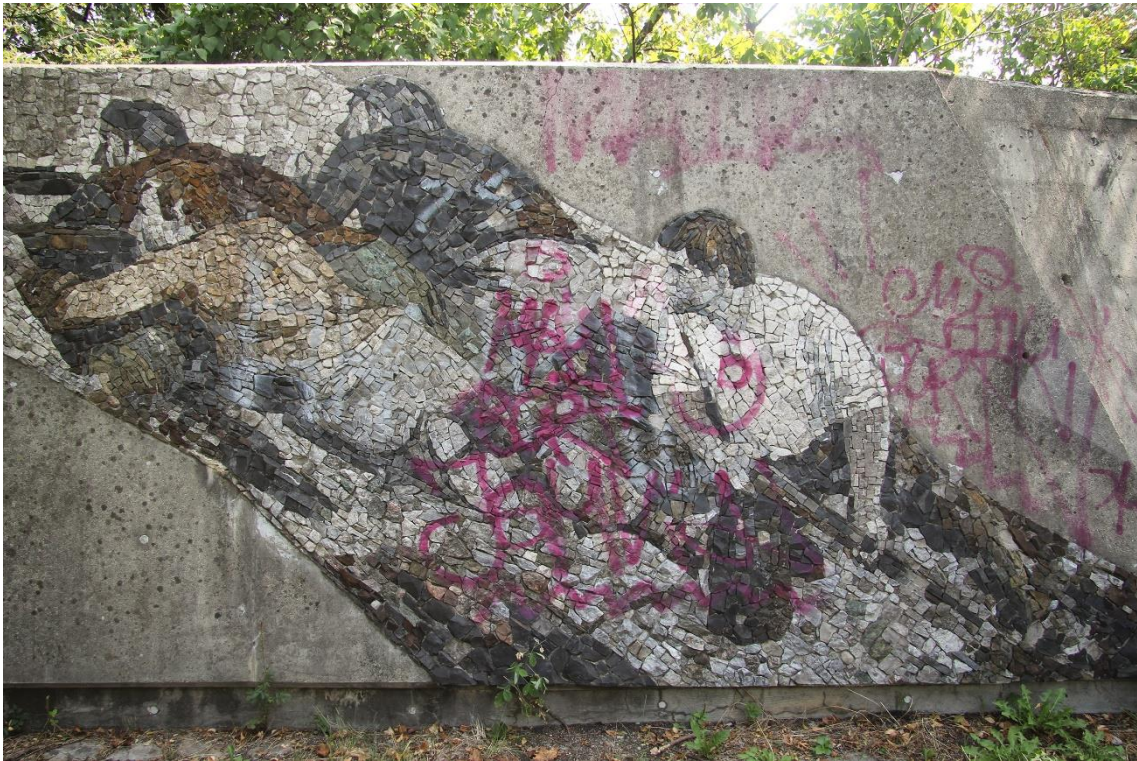
Bližší pohled na plochu mozaiky M. Sladkého. Stav před restaurováním.

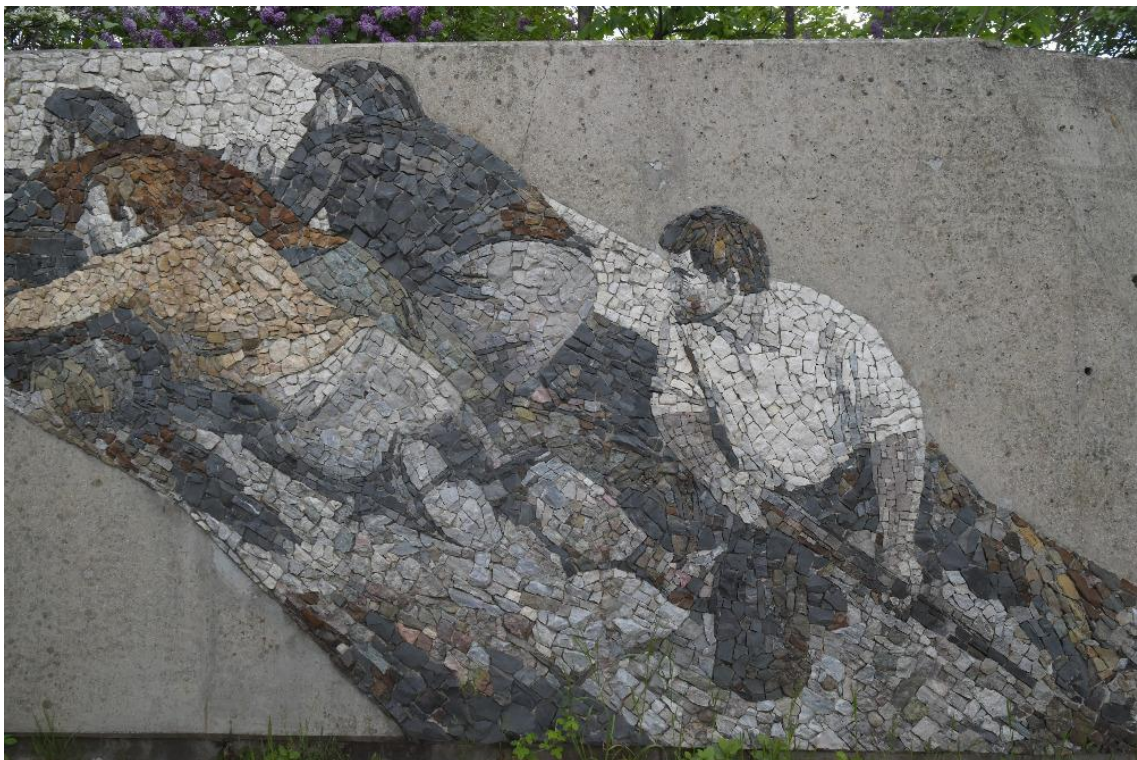
Bližší pohled na plochu mozaiky M. Sladkého. Stav po restaurování.
