## PAMÁTKOVÝ POSTUP

# MOŽNOSTI RESTAUROVÁNÍ SKLENĚNÝCH MOZAIK „IN SITU“

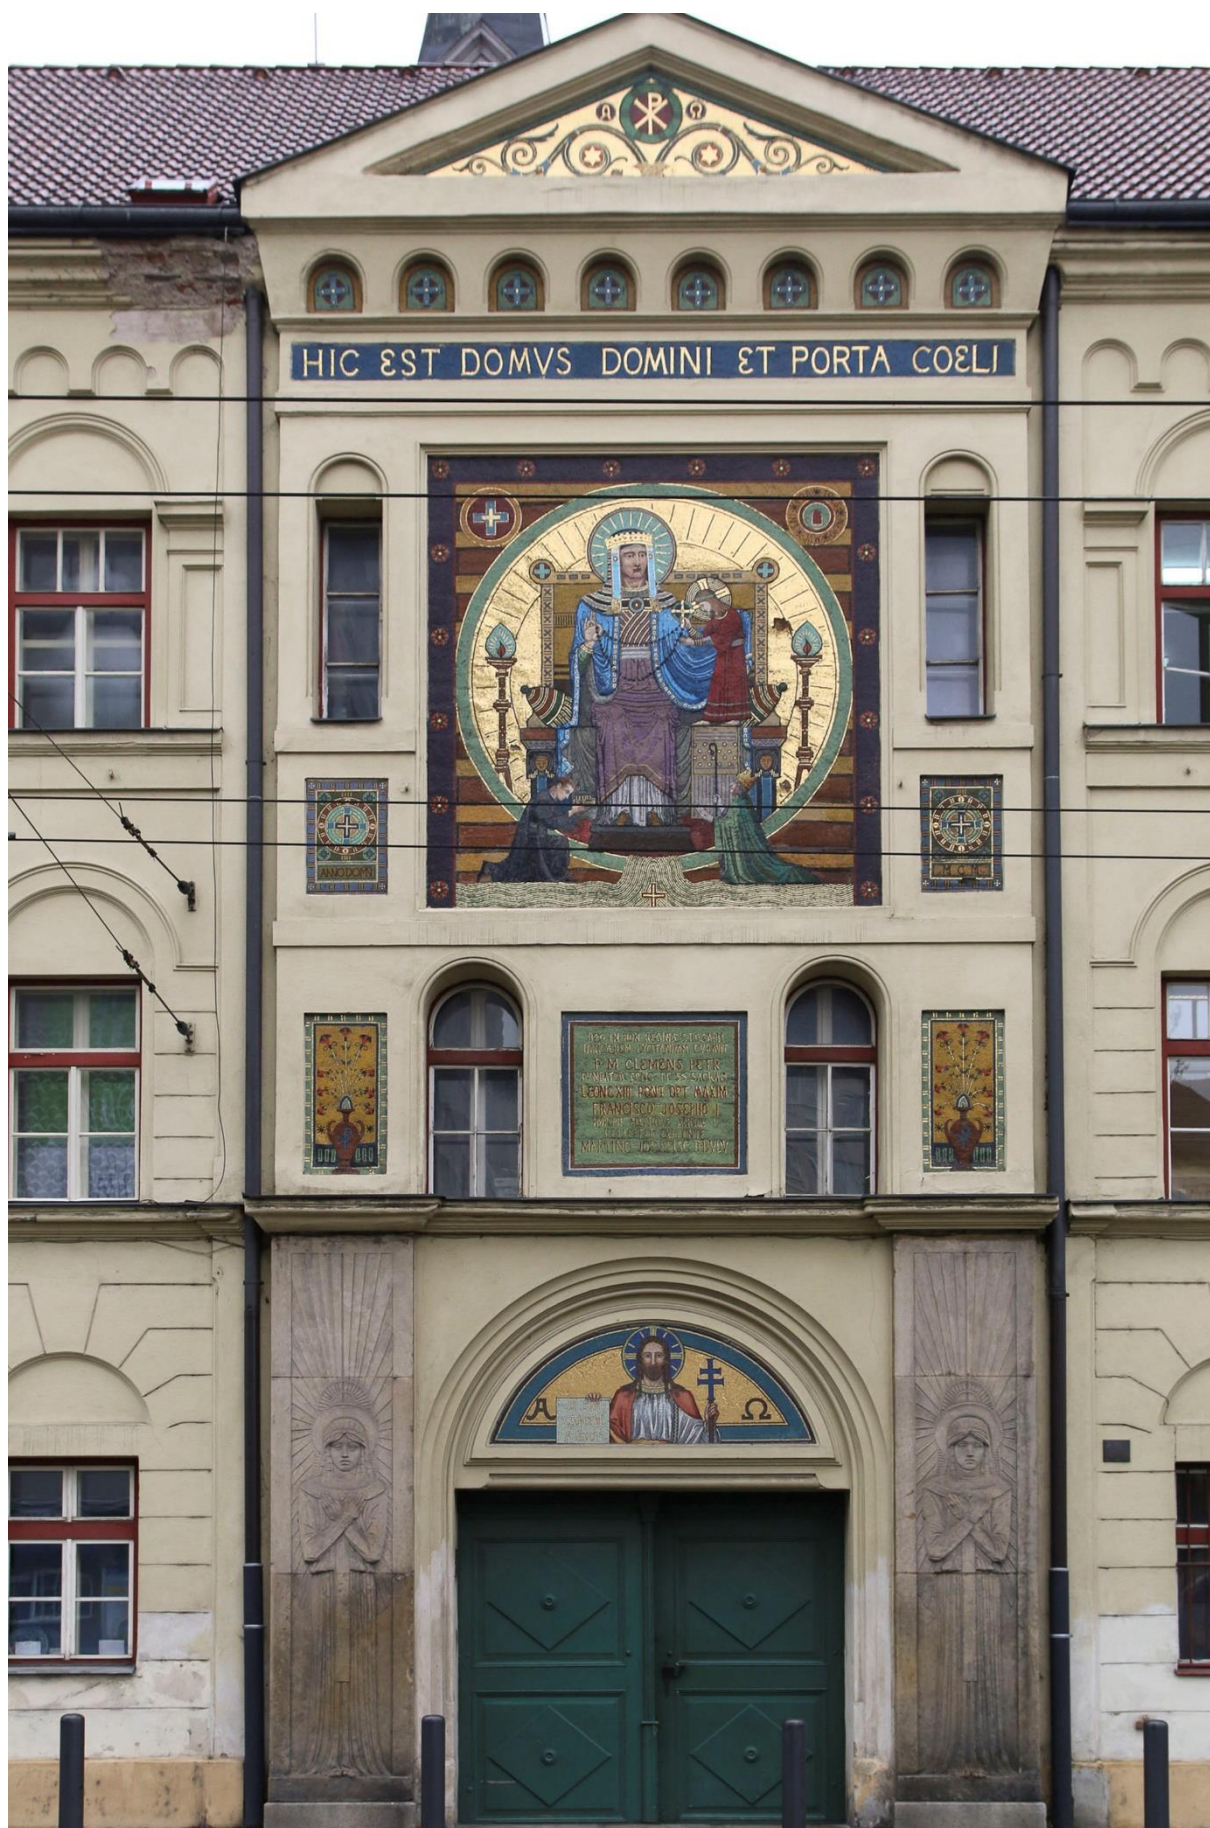
Obr. 1: Celkový pohled na mozaiku na průčelní fasádě kostela Panny Marie Růžencové v Českých Budějovicích. Stav před restaurováním.

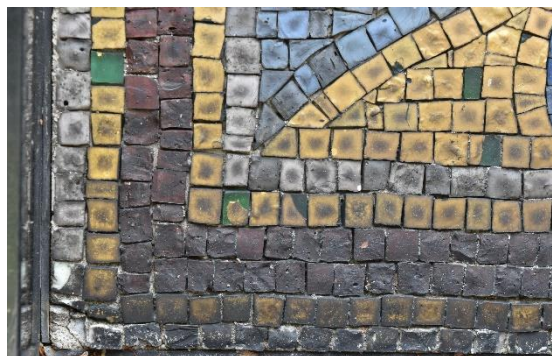
Obr. 7: Detail poškození mozaiky na náhrobku Jana Tumpacha – povrchové znečištění mozaikových kostek a degradace zlatých kostek.

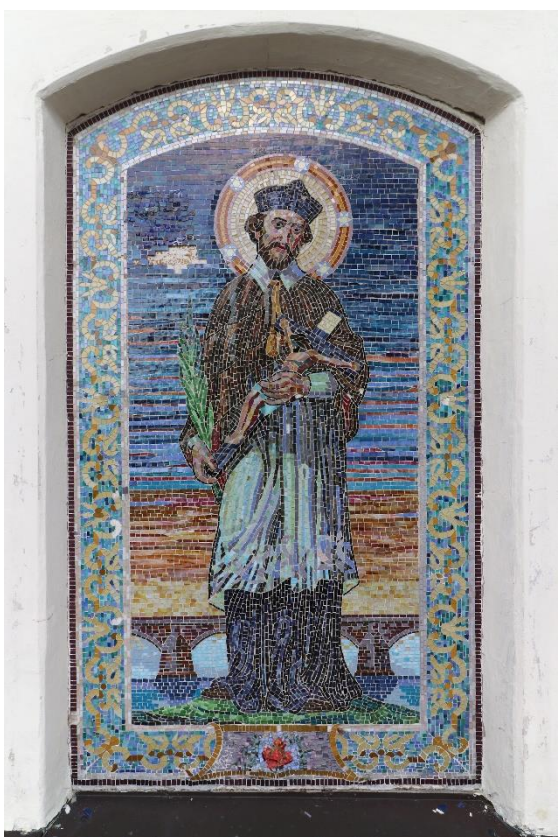
Obr. 9: Celkový pohled na mozaiku s motivem Jana Nepomuckého. Stav před restaurováním.

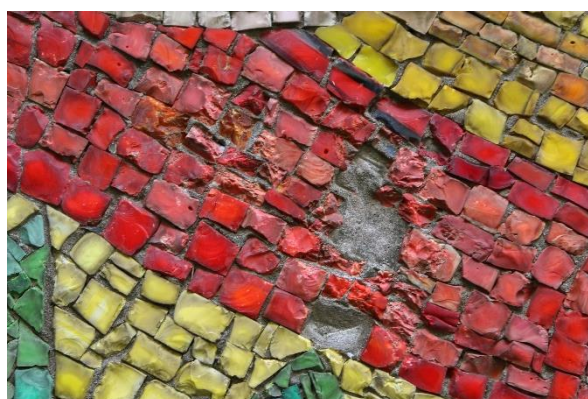
Obr. 14: Detail mozaiky *Cirkus* – degradované a scházející mozaikové kostky. Stav před restaurováním.

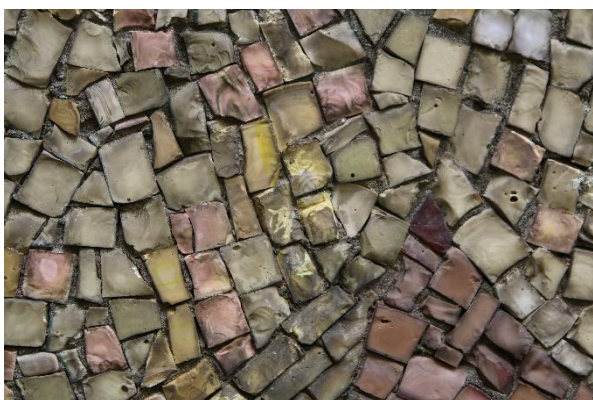
Obr. 15: Detail mozaiky *Cirkus* – znečištění tmavým povrchovým povlakem. Stav před restaurováním.

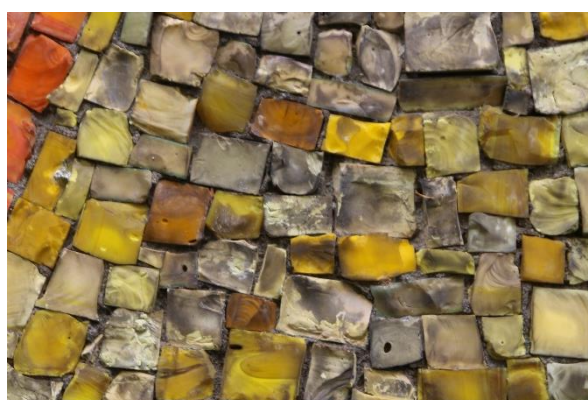
Obr. 16: Detail mozaiky *Cirkus* – znečištění tmavým povrchovým povlakem. Stav před restaurováním.

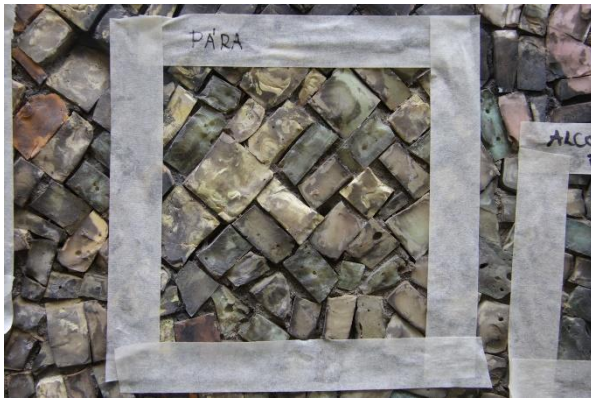
Obr. 24: Zkoušky čištění mozaiky v Praze-Vršovicích. Zkouška čištění pomocí parního čističe za současného mechanického namáhání čisticími kartáčky.
