Číslo 606
Název Dívka s labutí
Autor [Lubomír Bartoš](#)
Realizace [Lubomír Bartoš](#)
Investor MNV Velké Losiny
Datace 1984
Adresa Velké Losiny, Lázeňská 239
GPS 50,0322; 17,038

FOTODOKUMENTACE AKTUÁLNÍHO STAVU

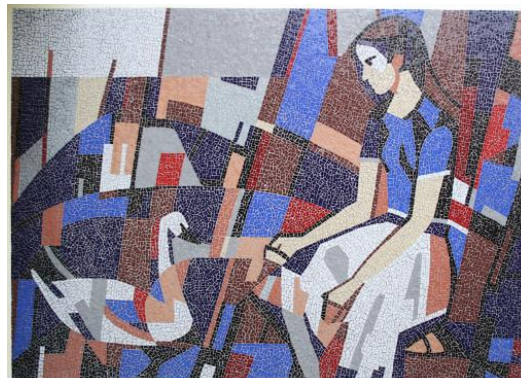
9/2013

Poškození Budova zdravotního střediska je v dobrém stavu. Mozaika je poškozena, středem obrazem prochází vertikální statická prasklina. V dráze vertikální praskliny je několik prasklých a částečně vydrolených kostek.

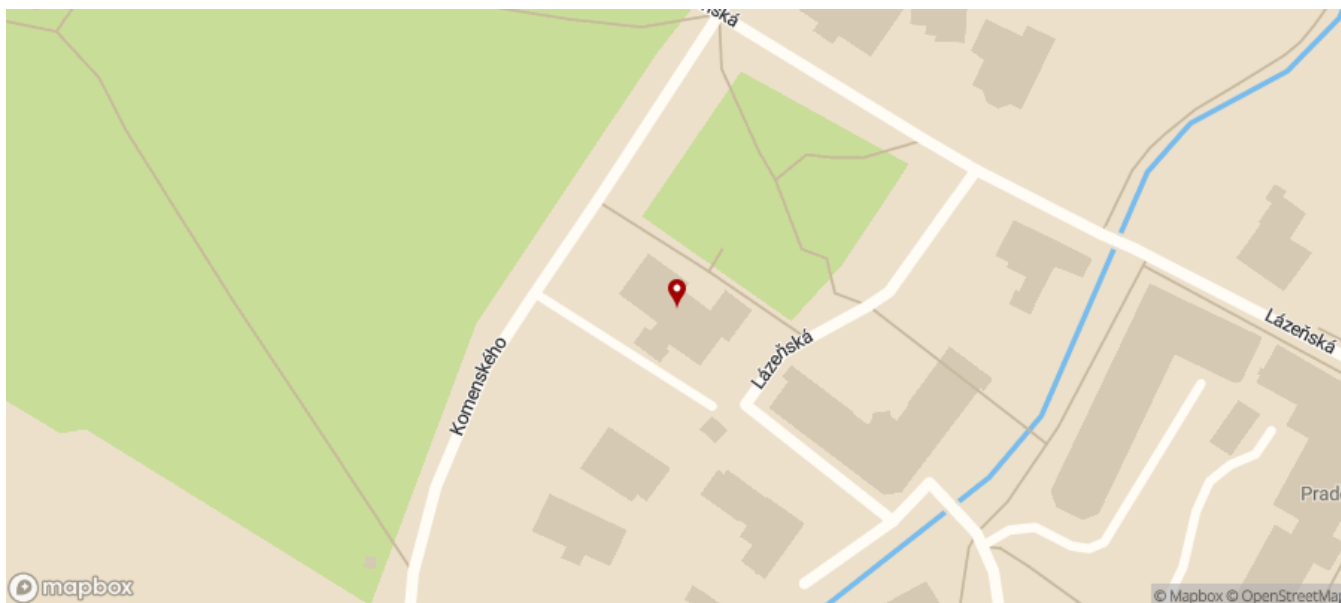
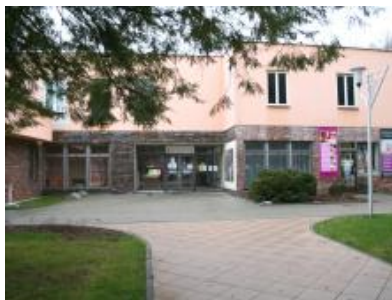
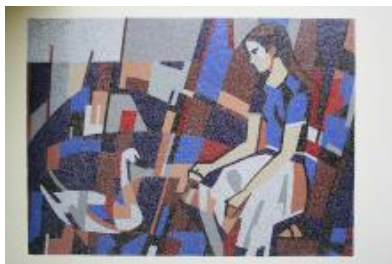
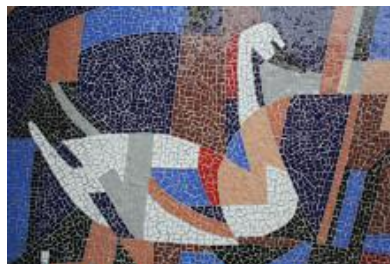
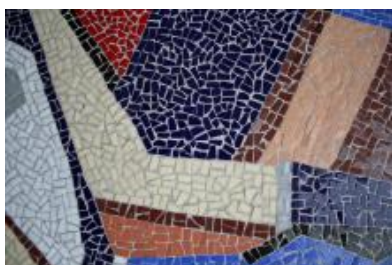
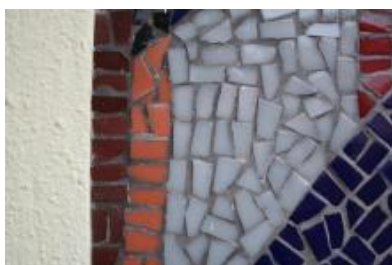
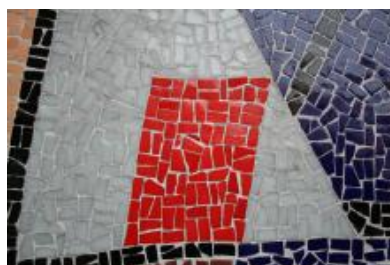
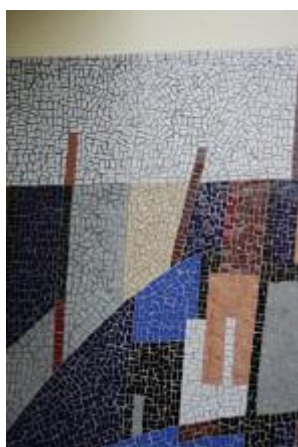
Materiál sklo·prefabrikované·sintrované (Mozaika je sestavena ze sintrovaných skleněných kostek o velikosti 20 mm x 20 mm (naštípáno na dílky cca 20 mm x 10 mm). Použité sklo je zakalené.)

Stav dobrý (2013)
